BELZONA RECONSTRÓI EIXO E RASGO DE CHAVETA EM TRITURADOR DE MANDÍBULAS

Fabricante de refratários, Eslováquia

2006

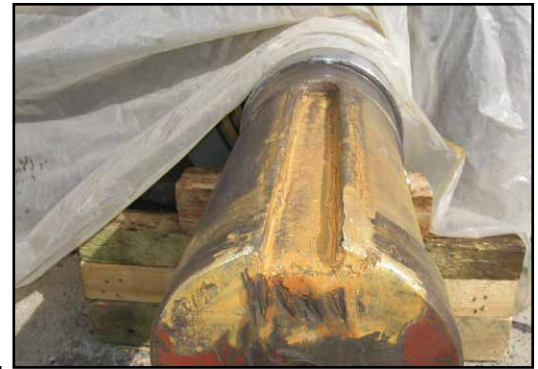
Eixo e rasgo de chaveta desgastados e danificados.

1. Eixo danificado
2. Fresagem do rasgo de chaveta
3. Girando o eixo reconstruído com Belzona 1111
4. Eixo pronto para ser devolvido ao cliente

O rasgo de chaveta foi reconstruído por meio de uma operação de soldagem e fresagem. Belzona 1111 foi usado para reparar o eixo. O molde de madeira foi tratado com o agente desmoldante para moldar o rasgo de chaveta. O reparo poupou muito tempo para o cliente, já que a soldagem e a usinagem levariam várias semanas.
