## ELASTÔMEROS BELZONA USADOS PARA PROTEGER GRAMPOS DE CORREIA TRANSPORTADORA

Grampo da correia

O cascalho fino desgastava constantemente uma junta de grampo

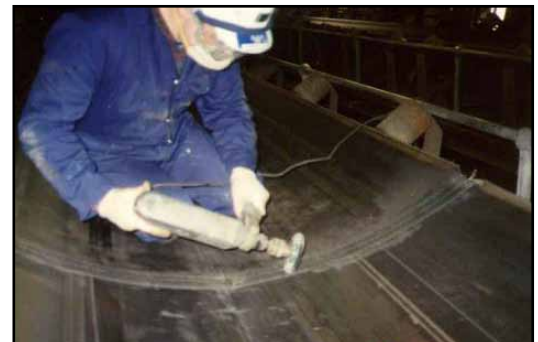
1. Preparação da junta de grampo e das áreas danificadas em andamento
2. Preparação concluída
3. Área marcada e condicionada com Belzona 2911
4. Aplicação concluída.
