ELASTÔMEROS BELZONA 2200 REPARAM CORREIA TRANSPORTADORA

Reparo de correia com fendas.

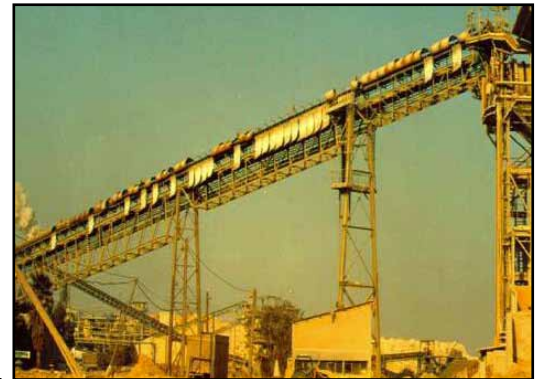
1. Vista do sistema transportador
2. Partes danificadas da correia foram unidas por meio de fechos mecânicos
3. Fechos e as superfícies preparadas da correia condicionadas com Belzona 2911
4. Reparo concluído

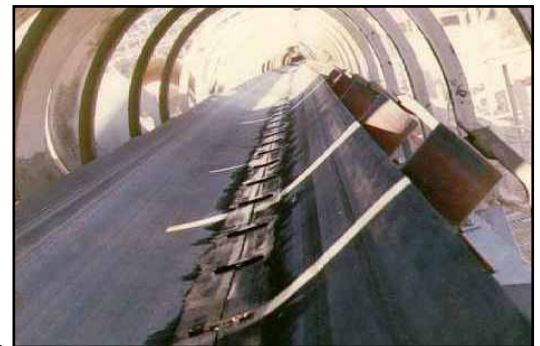
2.

Uma falha mecânica fez com que a correia se dividisse ao longo de um comprimento de aproximadamente 30 metros.
