## BELZONA REPARA ANEL DE AJUSTE DE TRITURADOR

Mina, Chile

Fevereiro, 2006

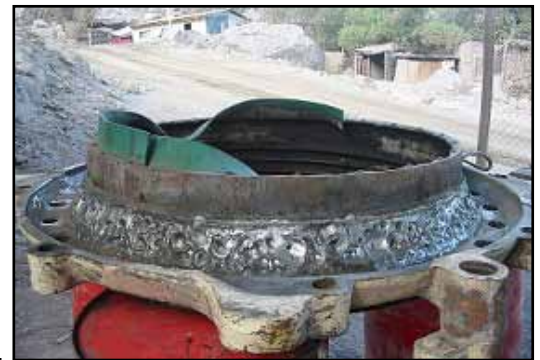
A tira desgastada impedia o bom funcionamento do triturador.

1. Dano no anel do triturador
2. Aplicação de Belzona 9411 na superfície do triturador
3. Aplicação de Belzona 1111 na tira do anel desgastado
4. Anel reparado com Belzona 1111
