## REFORÇO ESTRUTURAL EM TORRE DE NAFTA COM TECNOLOGIA BELZONA

Acumulador de nafta

Vazamento de nafta devido à presença de furos na geratriz inferior.

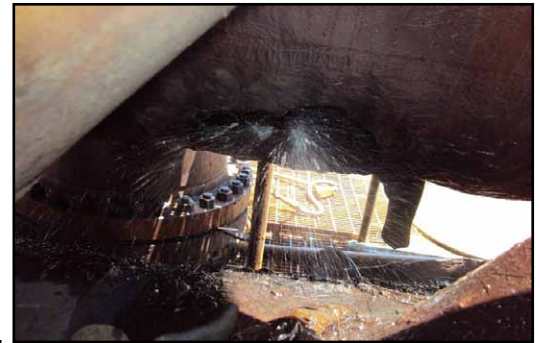
1. Vazamento de nafta na geratriz inferior
2. Instalação da estrutura de reforço da calota com Belzona 1511
3. Estrutura de reforço instalada na geratriz inferior com Belzona 1391
4. Aplicação finalizada
