BELZONA 1111 RESOLVE PROBLEMA RAPIDAMENTE

Funil rachado.

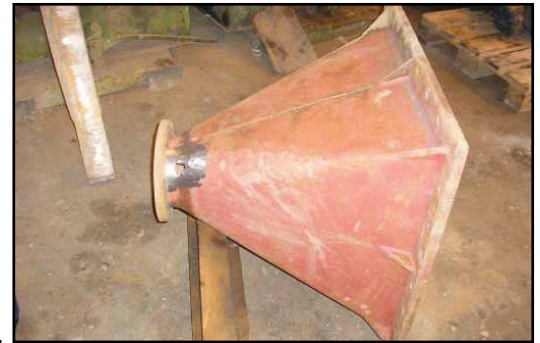
1. A área a ser reparada foi trabalhada com um esmeril mecânico para obter uma superfície limpa e áspera
2. Reparo em andamento
3. Reparo concluído

A aplicação foi realizada de acordo com uma versão modificada do Folheto SHM-8 do Sistema Belzona Know-How.
