BELZONA REPARA E REVESTE DUTOS E ALETAS DE TURBINA HIDROELÉTRICA

Usina Hidroelétrica, Brasil

Novembro, 2008

Dutos e aletas da turbina hidroelétrica.

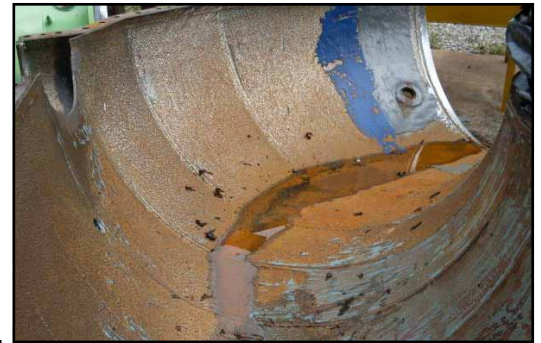
Desgastes gerados por erosão e corrosão nas regiões de maior turbulência da água.

1. Superfície interna do duto danificada
2. Aletas danificadas
3. Área inferior do duto revestida com Belzona 1321
4. Aletas protegidas com Belzona 1321

A aplicação foi conduzida de acordo com o Folheto do Sistema Belzona Know-How CEP-1. A superfície foi preparada com jato abrasivo seco e limpa com desengraxante. Os desgastes foram reparados com Belzona 1311 e posteriormente revestidos com Belzona 1321 para proteção contra erosão e corrosão.
