## BELZONA PROTEGE PLACA DE ROLAMENTO DE MOINHO DE BOLA

Usina de Energia movida a carvão, Alabama, EUA

Pulverizador de carvão - placa de rolamento de moinho de bola

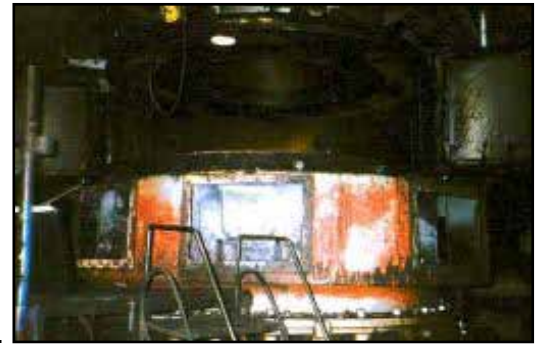
1. Vista externa do pulverizador de carvão.
2. Furos atrás da placa de rolamento de moinho de bola.
3. Furos vedados, Belzona 1811 no lugar.

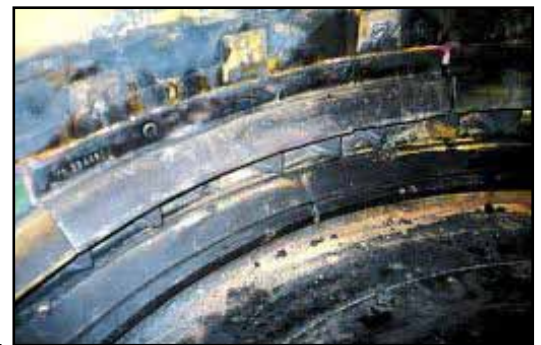
2.

Pó de carvão causou desgaste atrás da placa de rolamento resultando em furos e permitindo que carvão caísse do pulverizador.

O uso de Belzona economizou à usina \$20.000,00 em custo de reposição para a placa de rolamento e também economizou uma semana de tempo de inatividade. Desde 1994, uma dúzia dessas aplicações foram conduzidas. Uma inspeção dois anos depois mostrou que o reparo está em ótima condição.
