BELZONA 5811: SENDO SUPERIOR ONDE OUTROS FALHAM

Usina de Energia Movida a Gás no Centro-Oeste, EUA

Caixa d'água de Condensador GE (Gerador).

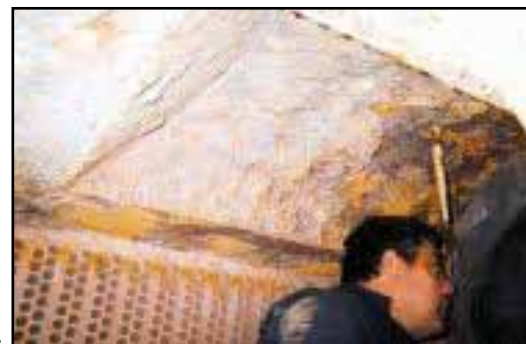
Revestimentos anteriores falharam em um curto espaço de tempo. Perda de revestimento imitador e corrosão severa estavam causando o bloqueio dos tubos, reduzindo dessa maneira a eficiência da unidade.

1. Caixa d'água corroída
2. Outra vista da corrosão
3. Belzona 5811 foi aplicado com pincel em um processo de duas camadas - preto sobre bege
4. Aplicação concluída de Belzona 5811
