PÁS DE VENTILADOR DE TORRE DE RESFRIAMENTO REPARADAS COM BELZONA

Fabricante de fertilizantes, Indonésia

Fevereiro, 2010

Pás de ventilador de GRP da torre de resfriamento

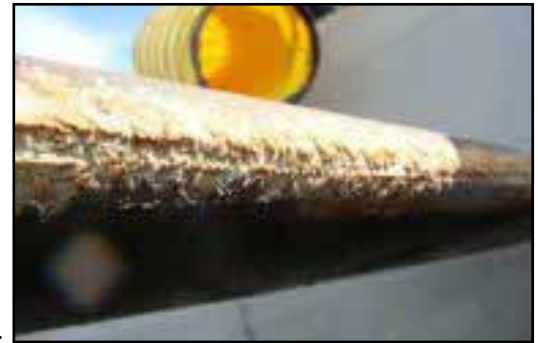
Erosão nas bordas de ataque, rachaduras e descamação nas bordas de fuga das pás do ventilador da torre de resfriamento causados por degradação por UV, erosão e impingimento. Isto reduz a eficiência geral e operação do sistema de resfriamento.

1. Dano nas bordas de ataque
2. Descamação nas bordas de fuga
3. Aplicação Belzona
4. Pás concluídas após revestimento com Belzona 1321 e Belzona 5811

A aplicação foi conduzida de acordo com o Folheto do Sistema Belzona Know-How FBC-1. As bordas de ataque e as bordas de fuga foram reconstruídas com Belzona 1311 e posteriormente revestidas com Belzona 1321. O corpo da pá foi revestido com o uso de Belzona 5811.
