BELZONA REPARA TUBULAÇÃO CORROÍDA EM TANQUE DE METANO

Estação de Tratamento de Água, Bulgária

Tubulação para coleta de gases na tampa superior do tanque

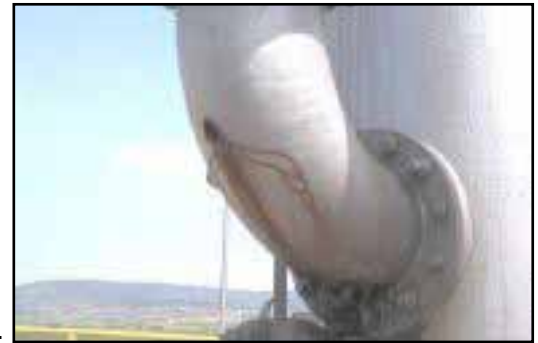
Área corroída e furo com vazamento na tubulação de Metano

1. Visualização das áreas danificadas
2. Belzona 4301 aplicado com placas de reforço
3. Belzona 3121 aplicado sobre áreas corroídas
