BELZONA SUPERWRAP VEDA TANQUE DE ESTOCAGEM GOTEJANTE

Tanque de estocagem de 220 pés de diâmetro e 56 pés de altura contendo óleo combustível a 140°F de temperatura máxima.

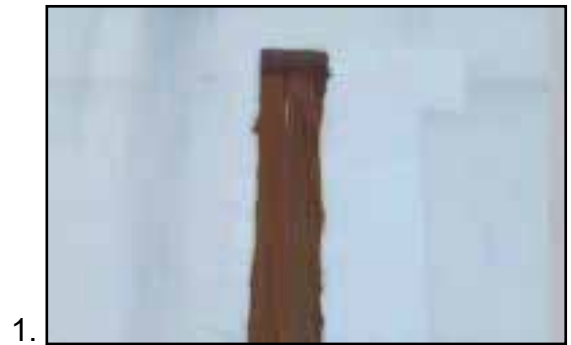
Foi verificado que uma solda vertical estava muito porosa e óleo combustível estava gotejando através de um defeito de 2 mm na parede. Nenhuma corrosão ou área fina na parede foi detectada. Defeito foi localizado a 30 pés do nível do solo.

1. Área danificada
2. Área preparada por jateamento abrasivo
3. Aplicação de sistema Belzona SuperWrap
4. Reparo Belzona SuperWrap inspecionado e pintado
