## BELZONA РЕМОНТИРУЕТ КАНАЛИЗАЦИОННЫЕ НАСОСЫ

Крупная станция очистки сточных вод, Египет

Пять канализационных насосов Sulzer

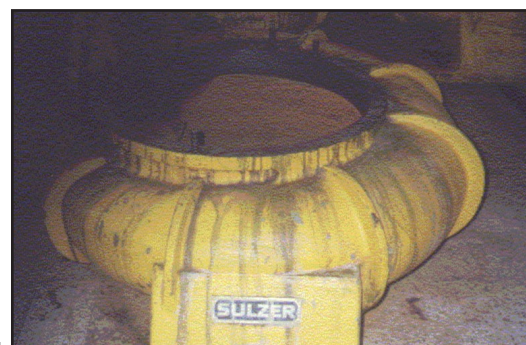
Коррозионные повреждения диффузоров, корпусов и рабочих колес привели к снижению КПД насосов.

1. Корпуса, повреждённые коррозией.
2. Диффузор, повреждённый коррозией.
3. Покрытие нанесено на диффузор.
4. Завершено нанесение покрытия на рабочие колеса.
