Ноу-Хау в Действии

Volume RU1 - No. 12
Ref: EN Vol. XXI No. 64

ГЕРМЕТИЗАЦИЯ ОСНОВАНИЯ РЕЗЕРВУАРА ПРИ ПОМОЩИ BELZONA ПРЕДОТВРАЩАЕТ КОРРОЗИОННОЕ РАСТРЕСКИВАНИЕ ПОД НАПРЯЖЕНИЕМ

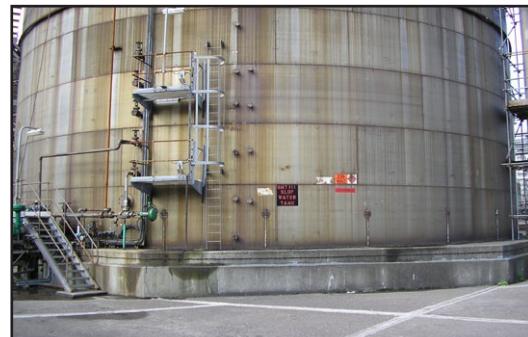
1.

- Общий вид резервуара из нержавеющей стали.
- Основание и днище резервуара крупным планом до применения решения Belzona.
- Основание и днище резервуара крупным планом после применения решения Belzona.
- Вид на два резервуара после применения Belzona® 3111.

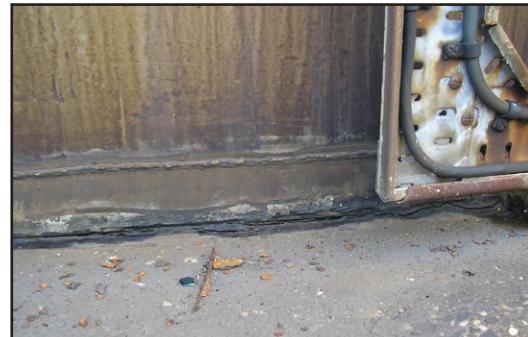
2.

Инженеры по снабжению на месте работ указали на возможность формирования условий для образования коррозионного растрескивания под напряжением, если произойдет проникновение воды под днище резервуара.
