## АВАРИЙНАЯ ГЕРМЕТИЗАЦИЯ ТЕЧИ ТРАНСФОРМАТОРА С ПОМОЩЬЮ BELZONA

Компания по водоснабжению, Болгария

Трансформатор 450 кВт для подачи электричества местной водокачке.

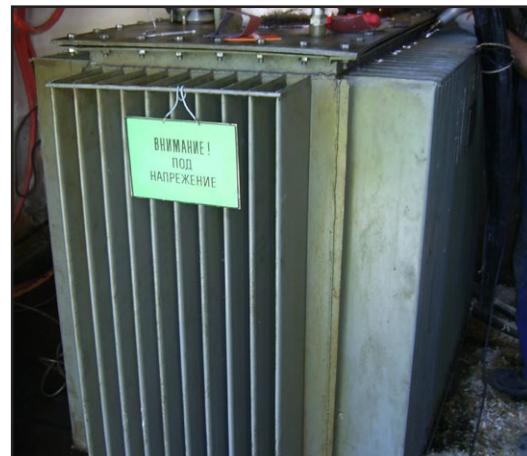
1. Трансформатор
2. Подготовка поверхности
3. Нанесение Belzona 1291 для остановки течи
4. Нанесение Belzona® 1831 на проблемный участок

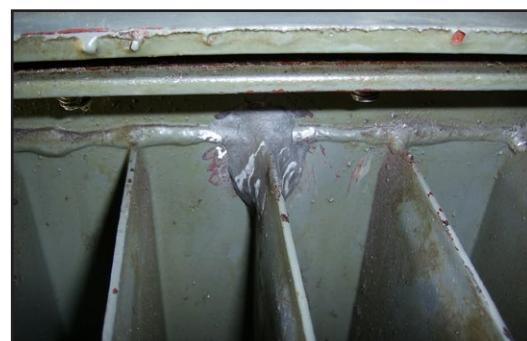
3.

Течь трансформаторного масла сквозь пористые и треснутые сварные швы.

Применение было проведено в соответствии с листовками о применении материалов - Belzona Know-How System Leaflet TCC-1. После придания поверхности шероховатости, течи были герметизированы с помощью Belzona 1291, и проблемный участок защищён Belzona 1831.
