СВЕТ ГОРИТ БЛАГОДАРЯ BELZONA

Электростанция, Западная Австралия

Вкладыш синей и красной фаз трансформатора мощностью 330 кВ, наполненного маслом. Это ключевая станция, ответственная за энергоснабжение большей части города.

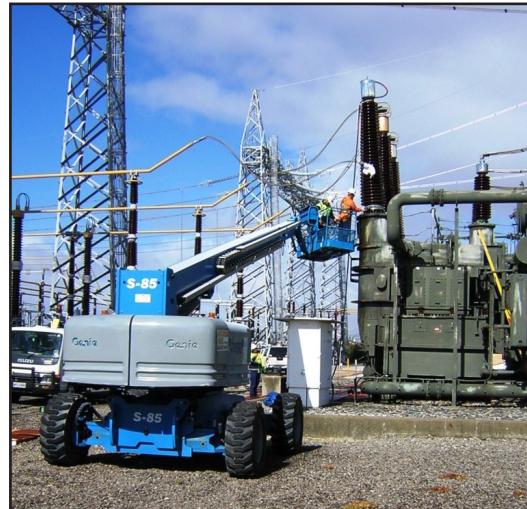
1.

- Общий вид станции с доступом к мобильной платформе
- Применение Belzona 1831 вместе с армирующей лентой
- Завершение нанесения

Применение было проведено в соответствии с листовками о применении материалов - Belzona Know-How System Leaflet VPF-11a. Течь масла была приостановлена с помощью вакуумного устройства. MBX Bristle blaster (щёточная машина) была использована для подготовки поверхности. Belzona 1831 и Belzona 9341 (армирующая лента) были нанесены для герметизации протекающих соединений.
