## СВЕТ ПРОДОЛЖАЕТ ГОРЕТЬ БЛАГОДАРЯ BELZONA

Электрическая подстанция, Великобритания

Замена фарфорового вкладыша трансформатора в электрической подстанции.

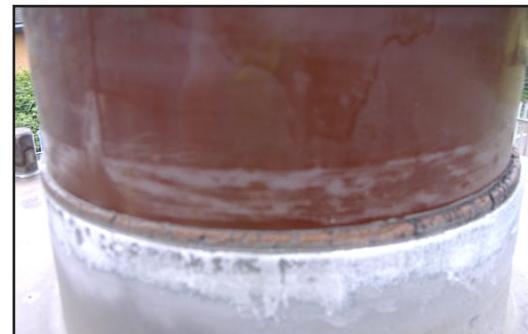
Из-за смещения башни трансформатора масло начало проникать через вкладыш, что привело к образованию течи.

1. Обнаружение течи
2. Подготовка поверхности
3. Нанесение Belzona<sup>®</sup> 1831
4. Вид отремонтированного на месте трансформатора
