BELZONA® 1521 ЗАЩИЩАЕТ ВОДО/НЕФТЕ/ГАЗОВЫЕ РАЗДЕЛИТЕЛИ

Водо-/нефте-/газовый разделитель

Коррозия оборудования, вызванная разрушением системы внутреннего покрытия, привела к необходимости его полной замены.

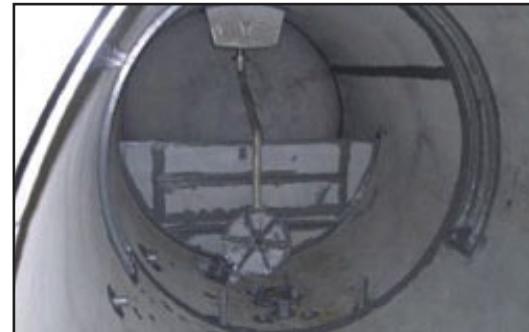
1.

- Выборочная покраска проблемных сварных швов, насадок и скоб.
- Результат нанесения продукта на верхнюю часть камеры.
- Результат ремонта участка водослива и скоб.

После дробеструйной обработки выборочная покраска всех насадок, сварных швов и скоб была завершена с помощью Belzona® 1391 (Керамик НТ Металл). После вторичной дробеструйной обработки продукт Belzona® 1521 (HTS1 Металл) был нанесён методом безвоздушного распыления с подогревом.
