# Ноу-Хау в Действии

## BELZONA® 5851 ПОМОГАЕТ ИЗБЕЖАТЬ ОСТАНОВКИ ПРОИЗВОДСТВА

Буровая установка на Северном море

Разрушение лакокрасочного покрытия на высокотемпературных дуплексных линиях

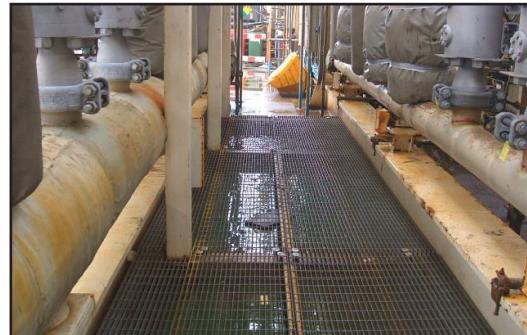
Потеря изначального покрытия краски подвергло трубопровод риску коррозионного растрескивания в местах, где испытывалась противопожарная дренчерная система.

1. Манифольд, показывающий разрушение краски.
2. Нанесение Belzona® 5851 на оголённый трубопровод.
3. Нанесение Belzona® 5851 на оголённый трубопровод.
4. Нанесение Belzona® 5851 на манифольд.
