СЦЕПЛЕНИЕ ПЛАСТИН РЕЗЕРВУАРА С ПОМОЩЬЮ BELZONA

Нефтераспределительная компания, Мерсисайд, Великобритания

Дырявая крыша резервуара для хранения

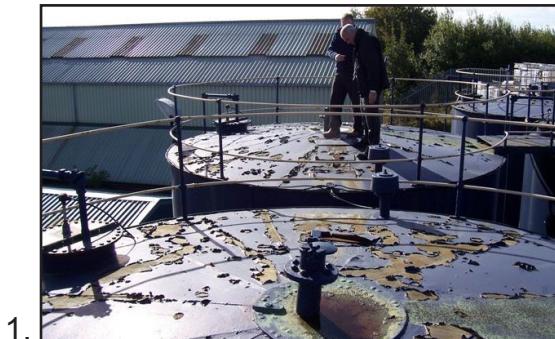
Покрытие начало отслаиваться от крыши резервуара, оголяя сталь под ним. Сталь, в свою очередь, начала корродировать, образовывая дыры в крыше.
