BELZONA РЕМОНТИРУЕТ РАЗРУШЕННЫЕ ИЗОЛЯТОРЫ

Электростанция, Франция

Электрический изолятор в подстанции распределения электроэнергии.

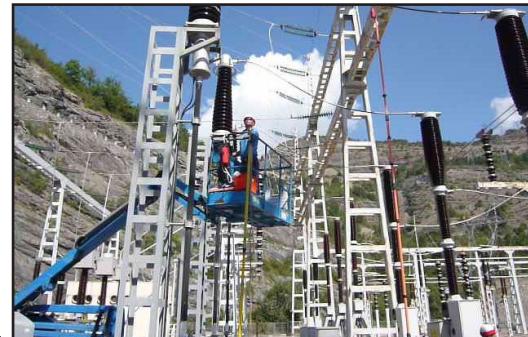
1. Общий вид подстанции
2. Разрушенный изолятор
3. Результат ремонта
4. Воссоздание изначального профиля в увеличенном масштабе

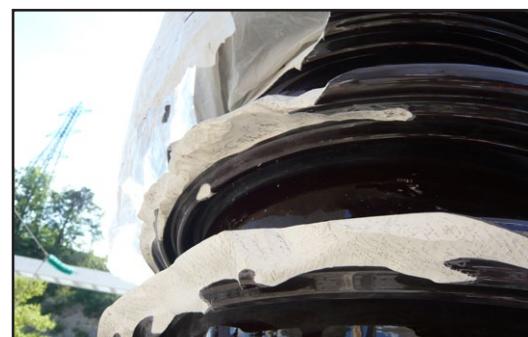
2.

Разрушенный изолятор представлял угрозу безопасности объекта.

Эластомер Belzona использовался для взятия образца с неповрежденного участка, который был далее использован в качестве формы для воссоздания изначального профиля с помощью Belzona® 8111.
