# Ноу-Хау в Действии

## ФЛАНЕЦ ТРАНСФОРМАТОРА ИЗОЛИРОВАН С ПОМОЩЬЮ BELZONA

Государственная энергетическая система, Великобритания

Май 2008

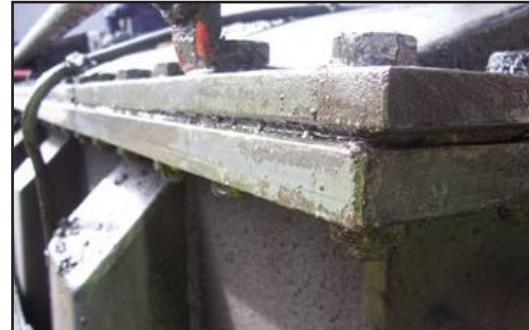
1.

Течи масла в болтовых соединениях фланца

- Участок течи
- Применение зачистной машинки MBX (Bristle Blaster) для подготовки поверхности к нанесению продукта
- Нанесение Belzona® 9341 и Belzona® 1831 на фланцевое соединение
- Результат нанесения продукта
