## BELZONA РЕМОНТИРУЕТ ТЕЧЬ ПЛАСТИН ТРАНСФОРМАТОРА

Электростанция, Великобритания

Пластины трансформатора, наполненного маслом

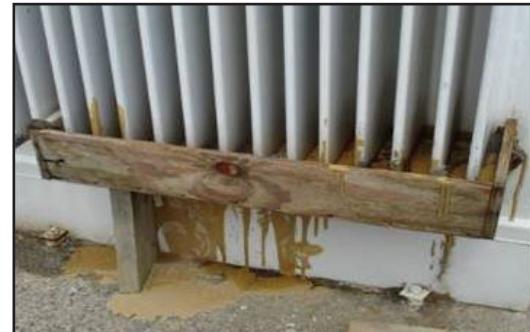
1.

Нижний край пластин корродировал и начал течь. Повреждение лакокрасочного покрытия было спровоцировано действиями животных (овец), в частности - трением о пластины.

- Предыдущий пробный ремонт
- Подготовка поверхности
- Приклеивание с помощью Belzona® 1831
- Результат применения продукта
