РЕМОНТ РАЗРУШЕННЫХ ИЗОЛЯТОРОВ С ПОМОЩЬЮ BELZONA

Электростанция, Египет

Вкладыши изолятора

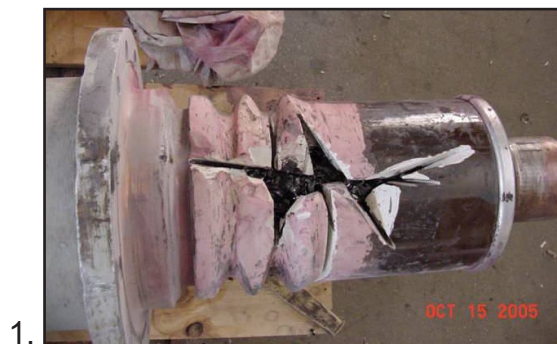
Два изолятора треснули и разрушились. Повреждена также медная труба в одном из изоляторов.

1. Поврежденный изолятор
2. Второй изолятор
3. Нанесение Belzona® 1111 для заполнения трещин и разрушенных участков
4. Изолятор после ремонта

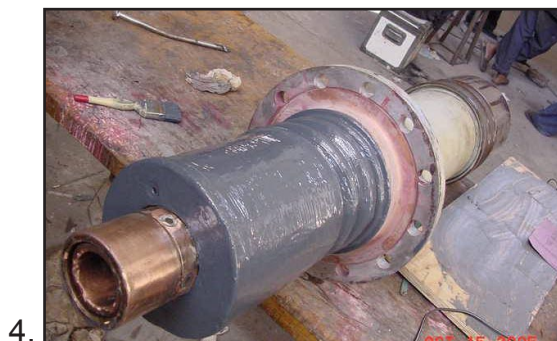
При помощи продукта Belzona, поврежденные изоляторы были успешно восстановлены, позволив заказчику сэкономить время и деньги на замену установок. После ремонта сопротивление изоляторов в сухих условиях составило приблизительно 5 кОм, что намного выше сопротивления изоляторов до ремонта.
