BELZONA УКРЕПЛЯЕТ НАПОЛЬНОЕ ПОКРЫТИЕ НА ШОКОЛАДНОЙ ФАБРИКЕ

Производитель шоколада, Дербишир, Великобритания

Напольное покрытие участка для помывки в столовой предприятия

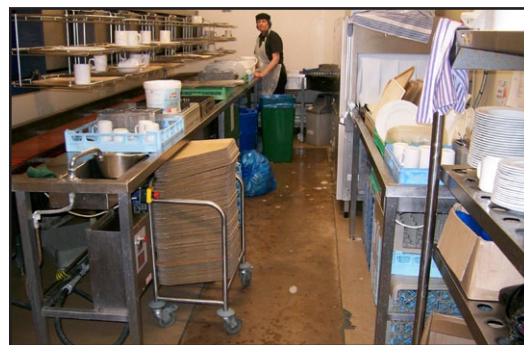
Существующее покрытие начало разрушаться, а участки покрытия основной пешеходной зоны полностью удалены, оставляя под ними незащищенный покрытием слой бетона. Это не только портило внешний вид напольного покрытия, но и вызвало опасность для здоровья, так как пол невозможно было адекватно очистить, потому что частицы пищи застревали в поверхности.

1. Участки напольного покрытия, требующие ремонта
2. Участки напольного покрытия, требующие ремонта
3. Результат применения Belzona
4. Результат применения Belzona

Остатки изначального покрытия пола был снят и весь участок бетонного покрытия был покрыт Belzona® 5231 (SG Ламинат). Применение было выполнено в соответствии с листовками по применению Belzona (Know-How System Leaflets) FPA-3.

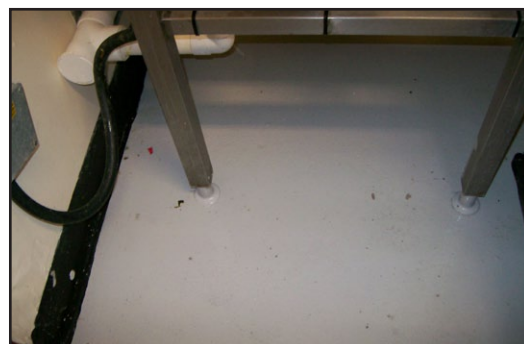
3.

Результаты работы полностью оправдали требования и ожидания заказчика. Покрытие Belzona является противоскользящим и обеспечивает гигиенически чистую поверхность, на которой не задерживаются бактерии.
