BELZONA - ПРОВЕРЕННАЯ ЗАЩИТА ПАРОВОЙ ТУРБИНЫ

Электростанция - Россия

Диафрагма и каналы лопаток цилиндра среднего давления паровой турбины.

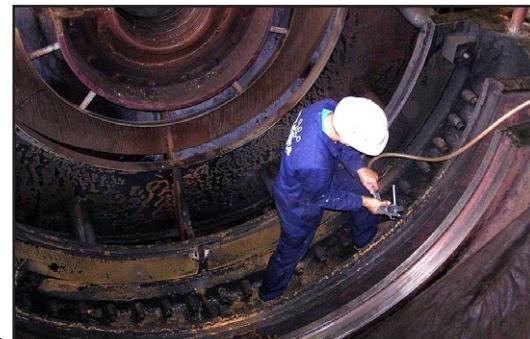
1.

- Проведение дробеструйной обработки.
- После дробеструйной обработки отчетливо видна степень повреждений.
