УДОБНЫЙ РЕМОНТ КОНВЕЙЕРНОЙ ЛЕНТЫ С BELZONA

Энергетическая промышленность - Болгария

Соединения угольного ленточного конвейера, которые ранее ремонтировались вулканизацией с использованием решений Tip Top.

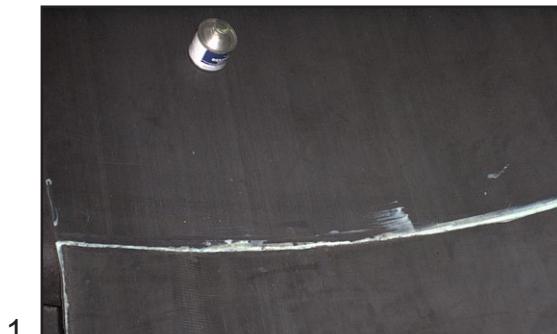
Разрушение соединения из-за влажности.

- Соединение до ремонта.
- Область ремонта отделена маскирующей лентой и обработана Кондиционером.
- Законченный ремонт.
