BELZONA® ЗАЩИЩАЕТ РЕКТИФИКАЦИОННУЮ КОЛОННУ

ЗАВОД ПО ПЕРЕРАБОТКЕ НЕФТИ СИНГАПУР

РЕКТИФИКАЦИОННАЯ КОЛОННА КРЕКИНГ-УСТАНОВКИ.

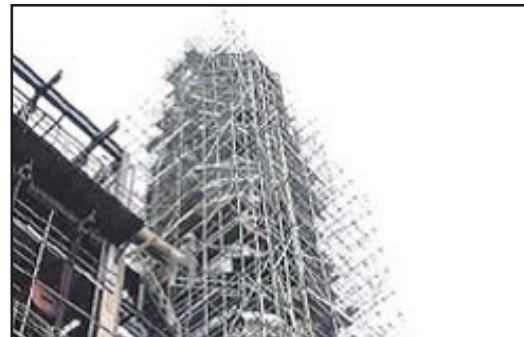
1.

- ОБЩИЙ ВИД КОЛОННЫ.
- КОРОЗИЯ ОПОРНЫХ КОЛЕЦ.
- ПРОЦЕСС НАНЕСЕНИЯ ПОКРЫТИЯ.
- ЗАВЕРШЕННАЯ РАБОТА.

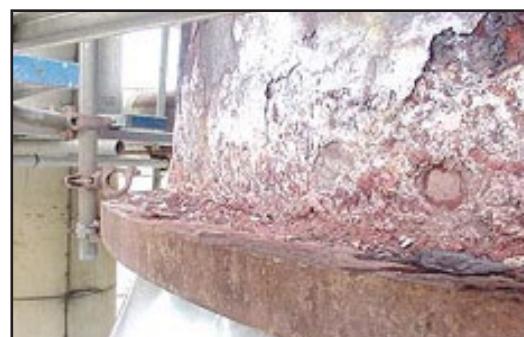
2.

ВОЗНИКНОВЕНИЕ КОРРОЗИИ ПОД ИЗОЛЯЦИЕЙ (CUI), В ОСОБЕННОСТИ ВОКРУГ ОПОРНЫХ КОЛЕЦ, ГДЕ ПРОИСХОДИТ НАКОПЛЕНИЕ ВЛАГИ.
