## **BELZONA ПРИМЕНЯЕТ ПОКРЫТИЕ НА ВЕНТИЛЯЦИОННОЙ ТРУБЕ ВО ВРЕМЯ ЭКСПЛУАТАЦИИ**

КОМПАНИЯ «NORTH AMERICAN GALVANIZING»

ИЮЛЬ 2007

ВЕНТИЛЯЦИОННАЯ ТРУБА ДЛЯ ВЫВОДА ГОРЯЧЕГО ГАЗА (ПАРА), РАБОТАЮЩАЯ ПРИ (ВНУТРЕННЕЙ) ТЕМПЕРАТУРЕ ОТ 150°C ДО 280°C.

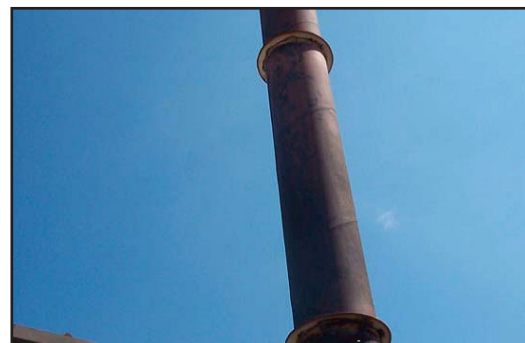
1. ПЕРВОНАЧАЛЬНЫЙ ВИД ВЕНТИЛЯЦИОННОЙ ТРУБЫ.
2. ТЕСТОВОЕ НАНЕСЕНИЕ - ВВЕРХУ, ВНИЗУ - ВЫГОРЕВШИЙ УЧАСТОК
3. ЗАКОНЧЕННЫЙ РЕМОТ &NDASH; 4 МЕСЯЦА СПУСТЯ.
