ПРИМЕНЕНИЕ BELZONA® 5851 НА ОФШОРНЫХ ТРУБОПРОВОДАХ

ОФШОРНАЯ НЕФТЕДОБЫВАЮЩАЯ КОМПАНИЯ

ОКТЯБРЬ 2003

КОРРОЗИЯ ПОД ИЗОЛЯЦИЕЙ (CUI) ТРУБОПРОВОДА ТЕПЛОНОСИТЕЛЯ

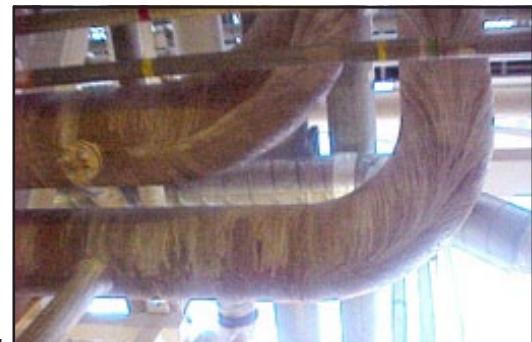
1.

НАЛИЧИЕ ИЗОЛЯЦИИ ВОКРУГ ТРУБОПРОВОДА ТЕПЛОНОСИТЕЛЯ, В ТЕЧЕНИЕ ОПРЕДЕЛЁННОГО ВРЕМЕНИ, ПРИВЕЛО К ОБРАЗОВАНИЮ КОРРОЗИИ САМОГО ТРУБОПРОВОДА. ВО ВРЕМЯ ПЛАНОВОЙ ПРОВЕРКИ БЫЛО ПРИНЯТО РЕШЕНИЕ, ЧТО ПРИМЕНЕНИЕ BELZONA® 5851, БЕЗ ОСТАНОВКИ ПРОИЗВОДСТВА, ПРЕДСТАВЛЯЕТ СОБОЙ ЛУЧШИЙ ВАРИАНТ РЕШЕНИЯ ПРОБЛЕМЫ, С ЦЕЛЬЮ ПРЕДОТВРАЩЕНИЯ КОРРОЗИИ В БУДУЩЕМ.

- КОРРОЗИЯ ТРУБОПРОВОДА ТЕПЛОНОСИТЕЛЯ.
- ПРИМЕНЕНИЕ ПЕРВОГО СЛОЯ ПОКРЫТИЯ BELZONA® 5851.
- ЗАВЕРШЁННОЕ ПРИМЕНЕНИЕ.
