BELZONA® УСТРАНЯЕТ ПОВРЕЖДЕНИЯ ОТ КОРРОЗИИ ПОД ИЗОЛЯЦИЕЙ (CUI)

ЗАВОД ПО ПЕРЕРАБОТКЕ НЕФТИ ВЕЛИКОБРИТАНИЯ.

НАРУЖНАЯ ЁМКОСТЬ ПО СБОРУ КОНДЕНСАТА.

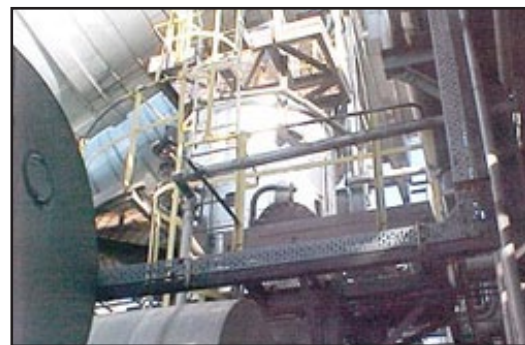
ТЕХНОЛОГИЧЕСКАЯ ЁМКОСТЬ ПОДВЕРГЛАСЬ КОРРОЗИИ ПОД ИЗОЛЯЦИЕЙ (CUI).

1. ОБЩИЙ ВИД ТЕХНОЛОГИЧЕСКОЙ ЁМКОСТИ ВО ВРЕМЯ ЭКСПЛУАТАЦИИ
2. ПОДГОТОВКА ПОВЕРХНОСТИ ПРОВОЛОЧНОЙ ЩЁТКОЙ И ЭЛЕКТРИЧЕСКИМ ИНСТРУМЕНТОМ ЗАЧИСТКИ.
3. НАНЕСЕНИЕ BELZONA® 5851 (HA-BARRIER) КИСТЬЮ.
4. КРУПНЫЙ ПЛАН ОБРАБОТАННОЙ ПОВЕРХНОСТИ СО СЛЕДАМИ МАЗКОВ КИСТИ, ПОСЛЕ ОДНОГО ГОДА СЛУЖБЫ.
