## BELZONA® 5811 ВОССТАНАВЛИВАЕТ И ЗАЩИЩАЕТ УЧАСТКИ ОБВАЛОВКИ

ЭЛЕКТРОСТАНЦИЯ, ШТАТ АЛАБАМА, США

УЧАСТКИ ОБВАЛОВАНИЙ ХИМИЧЕСКИХ ВЕЩЕСТВ НА ВОДООЧИСТНОЙ СТАНЦИИ.

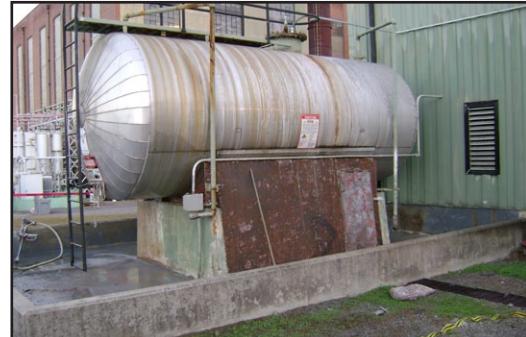
ПРОИЗОШЛО РАЗРУШЕНИЕ ПОКРЫТИЯ НА УЧАСТКАХ ОБВАЛОВАНИЙ ЩЕЛОЧНЫХ ХИМИЧЕСКИХ ВЕЩЕСТВ, НА ПРОИЗВОДСТВЕННОЙ ТЕРРИТОРИИ ЗАКАЗЧИКА, И НЕОБХОДИМА УСТАНОВКА НОВОГО НЕПРОНИЦАЕМОГО ПОКРЫТИЯ.

1. ОБВАЛОВАНИЕ В РЕЗУЛЬТАТЕ ВОЗДЕЙСТВИЯ ХИМИЧЕСКИХ ВЕЩЕСТВ, ПЕРЕД УДАЛЕНИЕМ СТАРОГО ПОКРЫТИЯ
2. ОБВАЛОВАНИЕ В РЕЗУЛЬТАТЕ ВОЗДЕЙСТВИЯ ХИМИЧЕСКИХ ВЕЩЕСТВ, ПОСЛЕ УДАЛЕНИЯ СТАРОГО ПОКРЫТИЯ
3. ПОСЛЕ ЗАВЕРШЕНИЯ ПРИМЕНЕНИЯ ПРОДУКТА BELZONA
4. ПОСЛЕ ЗАВЕРШЕНИЯ ПРИМЕНЕНИЯ ПРОДУКТА BELZONA
