BELZONA® ВОССТАНАВЛИВАЕТ И ЗАЩИЩАЕТ УЧАСТКИ ОБВАЛОВКИ СЕРНОЙ КИСЛОТЫ

ЗАВОД ПО ПЕРЕРАБОТКЕ СЕРНОЙ КИСЛОТЫ – ШТАТ ВАЙОМИНГ, США

79 КВ.М (850 SQF) УЧАСТКА ОБВАЛОВКИ ПРИ ВОЗДЕЙСТВИИ 98% СЕРНОЙ КИСЛОТЫ

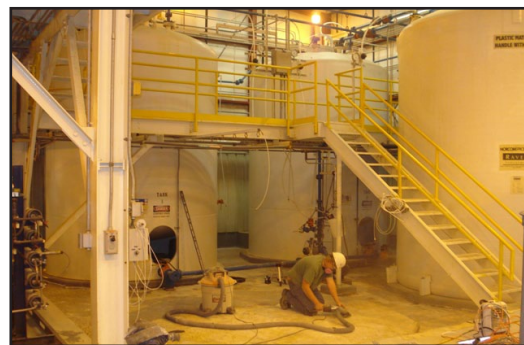
1. ОБЩИЙ ВИД УЧАСТКА ОБВАЛОВКИ.
2. ВНЕШНИЙ ВИД ПОВРЕЖДЁННОЙ БЕТОННОЙ ПОВЕРХНОСТИ.
3. ВНЕШНИЙ ВИД ОТРЕМОНТИРОВАННОГО И ВОССТАНОВЛЕННОГО УЧАСТКА ПОВЕРХНОСТИ.
4. ЗАВЕРШЁННАЯ РАБОТА ПОСЛЕ ПРИМЕНЕНИЯ ПРОДУКТА BELZONA® 4311

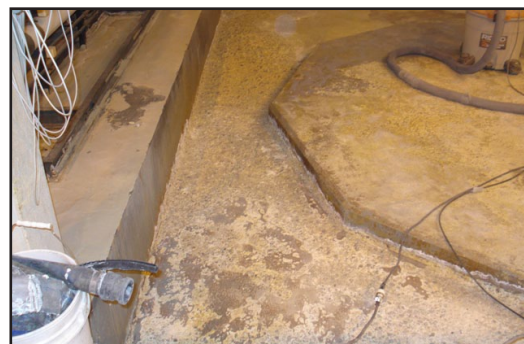
2.

МАТЕРИАЛ, ИСПОЛЬЗУЕМЫЙ РАНЕЕ, ОБЛАДАЛ ВЕСЬМА ОГРАНИЧЕННЫМИ СВОЙСТВАМИ ЗАЩИТЫ ПОВЕРХНОСТИ ПРИ ЭКСПЛУАТАЦИИ. НЕОБХОДИМО ПРОИЗВЕСТИ ВОССТАНОВЛЕНИЕ БЕТОНА НА ЗНАЧИТЕЛЬНОМ УЧАСТКЕ, ЧТОБЫ ОБЕСПЕЧИТЬ СТОК В ОБВАЛОВКЕ К ЦЕНТРУ ПОГЛОЩАЮЩЕГО КОЛОДЦА, С ПОСЛЕДУЮЩИМ НАНЕСЕНИЕМ ЗАЩИТНОГО ПОКРЫТИЯ.

ПРИМЕНЕНИЕ БЫЛО ПРОВЕДЕНО В СООТВЕТСТВИИ С BELZONA НОУ-ХАУ СИСТЕМНЫМИ ЛИСТОВКАМИ О ПРИМЕНЕНИИ МАТЕРИАЛОВ ТСС-9 И 15. БЕТОН БЫЛ ВОССТАНОВЛЕН С ОБРАЗОВАНИЕМ УКЛОНА К ЦЕНТРУ ПОГЛОЩАЮЩЕГО КОЛОДЦА. ЗАТЕМ, ВСЯ ПЛОЩАДЬ УЧАСТКА БЫЛА ПОКРЫТА ПРОДУКТОМ BELZONA® 4311.
