Ноу-Хау в Действии

BELZONA® ОБЕСПЕЧИВАЕТ ВТОРУЮ ЖИЗНЬ ПОЛИМЕРБЕТОННОМУ РЕЗЕРВУАРУ

ЭЛЕКТРОСТАНЦИЯ, РОССИЯ

ПОЛИМЕРБЕТОННЫЙ РЕЗЕРВУАР НА ВОДООЧИСТНОМ ПРЕДПРИЯТИИ, АРМИРОВАННЫЙ СТЕКЛОВОЛОКОНОМ, СОДЕРЖИТ 22% СЕРНУЮ КИСЛОТУ ПРИ 60°C.

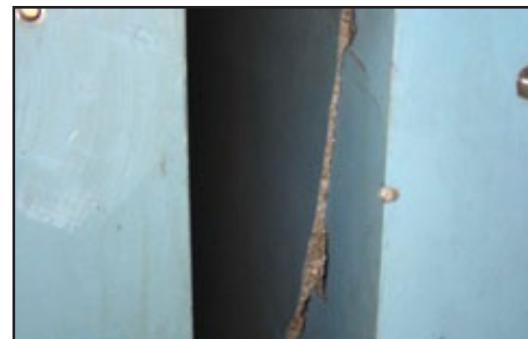
1.

НЕПРАВИЛЬНАЯ ЭКСПЛУАТАЦИЯ ПРИВЕЛА К ОБРАЗОВАНИЮ ТРЕЩИН В НЕСКОЛЬКИХ РЕЗЕРВУАРАХ, И ПРОТЕЧКИ КИСЛОТЫ НА ПОЛ. СТОИМОСТЬ КАЖДОГО РЕЗЕРВУАРА СОСТАВЛЯЕТ БОЛЕЕ ЧЕМ 15000 ДОЛЛАРОВ США. ЗНАЧИТЕЛЬНАЯ ЧАСТЬ СТЕН РЕЗЕРВУАРОВ БЫЛА ПОВРЕЖДЕНА, ЧТО РАЗРУШИЛО ИХ ЦЕЛОСТНОСТЬ И ПРИВЕЛО К НЕПРИГОДНОСТИ В ЭКСПЛУАТАЦИИ

- ФАТАЛЬНОЕ ПОВРЕЖДЕНИЕ РЕЗЕРВУАРА
- ПОВРЕЖДЕНИЕ ДРУГОГО РЕЗЕРВУАРА
- ПОСЛЕ ПРИМЕНЕНИЯ ПРОДУКТА BELZONA® 4111
- ПОСЛЕ ПРИМЕНЕНИЯ ПРОДУКТА BELZONA® 4341
