## BELZONA® СОХРАНЯЕТ КАЧЕСТВО ПОВЕРХНОСТИ КАЧЕНИЯ ШИНЫ

**ЗАКАЗЧИК**  
ШАХТА, КАНАДА

**ОБЛАСТЬ ПРИМЕНЕНИЯ**  
ПОВРЕЖДЕННАЯ ШИНА ТРЕБУЕТ НЕЗАМЕДЛИТЕЛЬНОГО РЕМОНТА НА МЕСТЕ ЭКСПЛУАТАЦИИ.

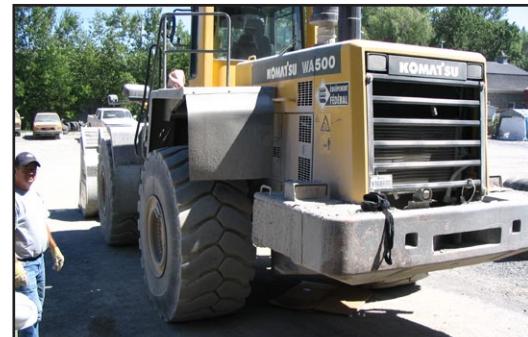
1.

**ПРОБЛЕМА**  
ПОВРЕЖДЕНИЕ БОКОВОЙ СТЕНКИ ШИНЫ, ПОЗВОЛИЛО ОБНАРУЖИТЬ КОРРОЗИЮ СТАЛЬНОГО АРМИРУЮЩЕГО ПОКРЫТИЯ
