## РЕМОНТНЫЕ РАБОТЫ С ПРИМЕНЕНИЕМ ПРОДУКТОВ BELZONA® ДЛЯ ДЕТАЛЕЙ КОНСТРУКЦИИ, СОЕДИНЯЕМЫХ КЛЕПКОЙ

СМЕСИТЕЛЬНАЯ УСТАНОВКА НЕФТЕПРОДУКТОВ, Г. ДУЙСБУРГ,  
СЕВЕРНЫЙ РЕЙН ВЕСТФАЛИЯ, ГЕРМАНИЯ

РЕЗЕРВУАР ДЛЯ ХРАНЕНИЯ НЕФТЯНОГО ТОПЛИВА

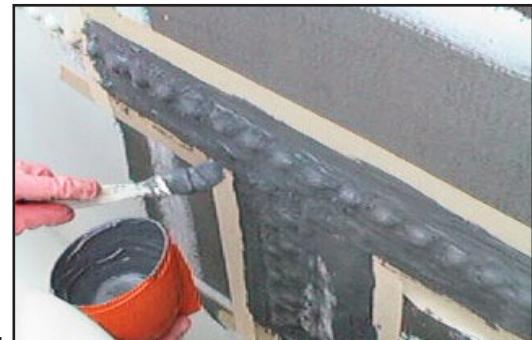
НЕКОТОРЫЕ КЛЕПАНЫЕ ШВЫ ПРОТЕКАЛИ, ИЗ-ЗА ОБРАЗОВАНИЯ ВЗДУТИЙ НА КРАСОЧНОМ ПОКРЫТИИ, КОТОРОЕ ПОДВЕРГЛОСЬ КОРРОЗИИ. ПРИ ПРОКАЛЫВАНИИ ПУЗЫРЯ ПРОИСХОДИЛА УТЕЧКА НЕФТЯНОГО ТОПЛИВА. РАЗМЕРЫ РЕЗЕРВУАРА СОСТАВИЛИ 14 М В ДИАМЕТРЕ И 9.85М В ВЫСОТУ.

1. ВИД РЕЗЕРВУАРА
2. ПОДГОТОВКА ШВОВ
3. ПРИМЕНЕНИЕ ПРОДУКТА BELZONA® 1111
4. ПРИМЕНЕНИЕ ПРОДУКТА BELZONA® 1321
