BELZONA® ГЕРМЕТИЗИРУЕТ ПЛАВАЮЩУЮ КРЫШУ РЕЗЕРВУАРА

ХИМИЧЕСКИЙ ЗАВОД, ШТАТ ТЕХАС С.Ш.А.

НОЯБРЬ, 2008

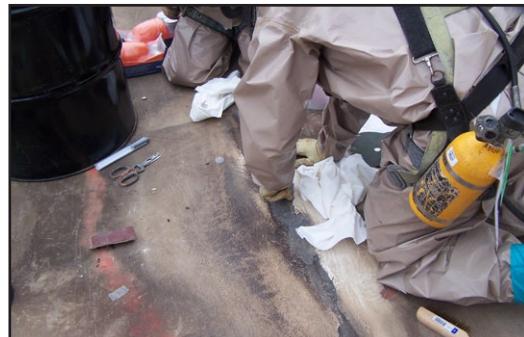
1.

- ПОДГОТОВКА ПОВЕРХНОСТИ У ШВА
- BELZONA® 1291 ИСПОЛЬЗУЕТСЯ ДЛЯ ОСТАНОВКИ АКТИВНЫХ УТЕЧЕК
- ОКЛЕЙКА УЧАСТКА ЛЕНТОЙ И ДОПОЛНИТЕЛЬНАЯ ГЕРМЕТИЗАЦИЯ С BELZONA® 1221
- ПОСЛЕДНИЙ ЗАЩИТНЫЙ СЛОЙ С BELZONA® 2111 ПРОДУКТОМ

ПРИМЕНЕНИЕ БЫЛО ПРОВЕДЕНО В СООТВЕТСТВИИ С BELZONA НОУ-ХАУ СИСТЕМНОЙ ЛИСТОВКОЙ ТСС-1. АКТИВНАЯ УТЕЧКА БЫЛА ОСТАНОВЛЕНА BELZONA® 1291. РЕМОНТНЫЙ УЧАСТОК БЫЛ ВЫРОВНЕН BELZONA® 1221. ОТМЕЧЕННЫЙ ЛЕНТОЙ УЧАСТОК ДОПОЛНИТЕЛЬНО ПОКРЫТ BELZONA® 2111 ДЛЯ СОЗДАНИЯ ЭЛАСТИЧНОГО УПЛОТНЕНИЯ. РАБОЧИЕ ИСПОЛЬЗОВАЛИ КИСЛОРОДНЫЕ МАСКИ С ПОДАЧЕЙ ВОЗДУХА В ЦЕЛЯХ СОБЛЮДЕНИЯ ТЕХНИКИ БЕЗОПАСНОСТИ.
