Ноу-Хау в Действии

ВОССТАНОВЛЕНИЕ И ЗАЩИТА ТЕПЛООБМЕННОГО АППАРАТА ОТ КОРРОЗИИ-ЭРОЗИИ ПРИ ПОМОЩИ BELZONA

ПАО «УКРНАФТА» Г. КРЕМЕНЧУГ. УКРАИНА.

ИЮЛЬ 2011

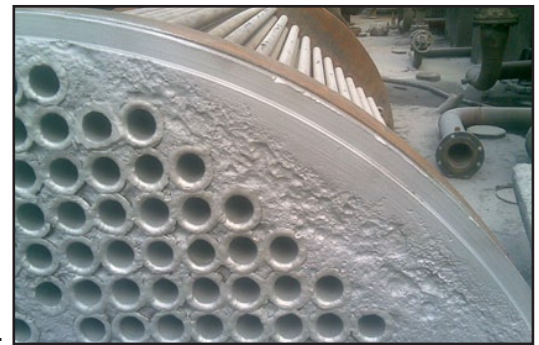
КОРРОЗИЯ-ЭРОЗИЯ ТЕПЛООБМЕННОГО АППАРАТА ВСЛЕДСТВИЕ ВОЗДЕЙСТВИЯ ВЫСОКИХ ТЕМПЕРАТУР И ДИНАМИЧЕСКИХ ВОЗДЕЙСТВИЙ ВЗВЕШЕННЫХ ЧАСТИЦ, НАХОДЯЩИХСЯ В ПОТОКЕ.

1. КОРРОЗИЯ-ЭРОЗИЯ ТЕПЛООБМЕННОГО АППАРАТА.
2. ВОССТАНОВЛЕНИЕ ГЕОМЕТРИИ С ПОМОЩЬЮ BELZONA® 1311.
3. ВОССТАНОВЛЕННАЯ ПОВЕРХНОСТЬ ТЕПЛООБМЕННОГО АППАРАТА ПРИ ПОМОЩИ BELZONA® 1311 И BELZONA® 1391.
