НАНЕСЕНИЕ ПОКРЫТИЯ И ЗАЩИТА РЕЗЕРВУАРА ДЛЯ ХРАНЕНИЯ ПЕРЕРАБОТАННОЙ ВОДЫ С BELZONA®

НЕФТЕЗАВОД, БРАЗИЛИЯ

СЕНТЯБРЬ 2003

НАНЕСЕНИЕ ПОКРЫТИЯ И ЗАЩИТА РЕЗЕРВУАРА ДЛЯ ХРАНЕНИЯ ОТРАБОТАННОЙ ВОДЫ

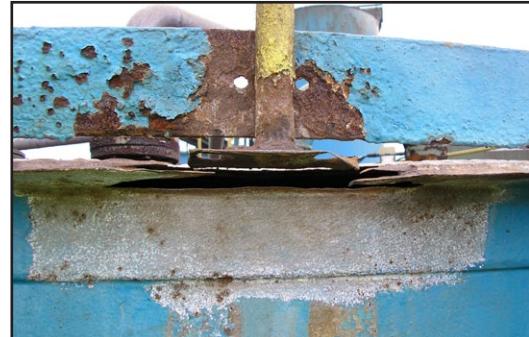
1. ВЕРХНЯЯ КОНИЧЕСКАЯ ЧАСТЬ РЕЗЕРВУАРА ПРОФИЛИРУЕТСЯ BELZONA ПРОДУКТОМ 1000-ОЙ СЕРИИ
2. ДВУХСЛОЙНАЯ СИСТЕМА BELZONA® 5811 ПРИМЕНЯЕТСЯ К ВЕРХНЕЙ ЧАСТИ РЕЗЕРВУАРА
3. ВИД ПОВЕРХНОСТИ СТЕНЫ ПОКРЫТОЙ BELZONA® 5811
4. ВИД ЧАСТИ ВНУТРЕННЕЙ ПОВЕРХНОСТИ РЕЗЕРВУАРА ПОСЛЕ ЗАВЕРШЕНИЯ ПРИМЕНЕНИЯ
