BELZONA® УСТРАНЯЕТ ПРОБЛЕМУ ПЕРФОРАЦИИ В РЕЗЕРВУАРЕ И ПОВРЕЖДЕНИЯ ПОРУЧНЕЙ

ХИМИЧЕСКИЙ ПРОИЗВОДИТЕЛЬ (ХРОМ), ВЕЛИКОБРИТАНИЯ

ПЕРФОРИРОВАННЫЙ ХИМИЧЕСКИЙ РЕЗЕРВУАР И КОРРОДИРОВАННЫЕ ПЕРИЛА

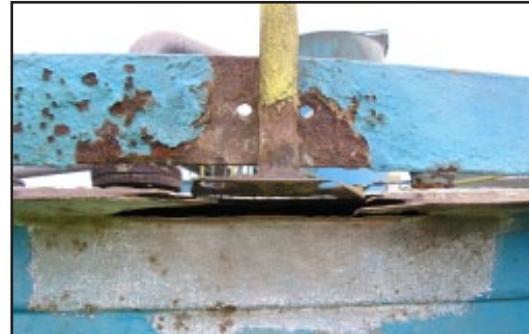
1.

В РЕЗУЛЬТАТЕ СПЛОШНОЙ КОРРОЗИИ ПОД ПОРУЧНЯМИ В ВЕРХНЕЙ ЧАСТИ СТАРОГО РЕЗЕРВУАРА ДЛЯ ХРАНЕНИЯ ХИМИКАТОВ ВОЗНИКЛИ ОТВЕРСТИЯ И ПЕРФОРАЦИЯ.

- ВИД КОРРОДИРОВАННОЙ ОБЛАСТИ
- ПРОЦЕСС ПОДГОТОВКИ ПОВЕРХНОСТИ
- ВОССТАНОВЛЕНИЕ С BELZONA® 1111
- ЗАВЕРШЁННЫЙ РЕМОНТ
