## BELZONA® ВОССТАНАВЛИВАЕТ ГЕРМЕТИЧНОСТЬ НЕФТЕХРАНИЛИЩА

НЕФТЕОЧИСТИТЕЛЬНЫЙ ЗАВОД, ТАИЛАНД

РАЗГЕРМЕТИЗАЦИЯ РЕЗЕРВУАРА НЕФТЕХРАНИЛИЩА

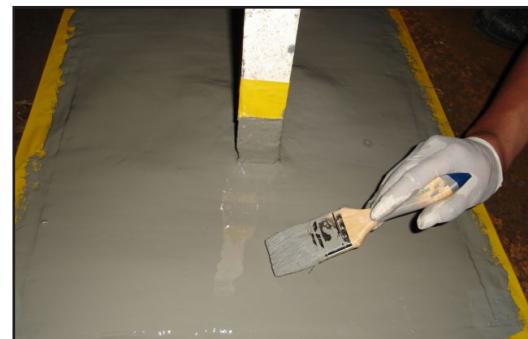
КРЫША РЕЗЕРВУАРА БЫЛА ПОДВЕРГНУТА СИЛЬНОЙ КОРРОЗИИ, КОТОРАЯ ПРИВЕЛА К ЛОКАЛИЗОВАННОЙ УТЕЧКЕ МАСЛЯНЫХ ПАРОВ. ЭТО БЫЛО ОЧЕНЬ ОПАСНО ДЛЯ РАБОТЫ ЗАВОДА, А ТАКЖЕ СОЗДАВАЛО РИСК ПОПАДАНИЯ ДОЖДЕВОЙ ВОДЫ В РЕЗЕРВУАР.

1. ПРОТЕКАЮЩАЯ ТОПЛИВНАЯ ЦИСТЕРНА
2. ПОДГОТОВЛЕННАЯ ОБЛАСТЬ ПРИМЕНЕНИЯ
3. ПРИМЕНЕНИЕ BELZONA® 1831
4. ПРИМЕНЕНИЕ BELZONA® 5831
