ГЕРМЕТИЗАЦИЯ ДНИЩА РЕЗЕРВУАРА С ПОМОЩЬЮ BELZONA ПРЕДОТВРАЩАЕТ КОРРОЗИОННОЕ РАСТРЕСКИВАНИЕ ПОД НАПРЯЖЕНИЕМ

ПРОИЗВОДИТЕЛЬ ХИМИЧЕСКИХ ВЕЩЕСТВ, ВЕЛИКОБРИТАНИЯ

ГЕРМЕТИЗАЦИЯ ДНИЩА РЕЗЕРВУАРА ИЗ НЕРЖАВЕЮЩЕЙ СТАЛИ.

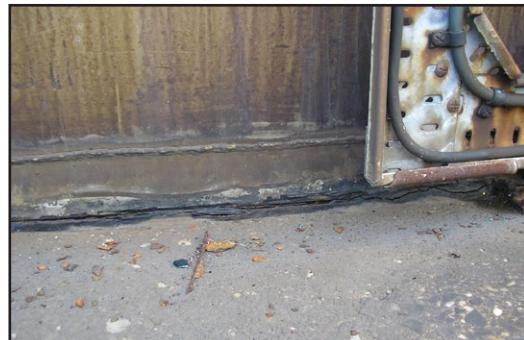
1. ОБЩИЙ ВИД РЕЗЕРВУАРА ИЗ НЕРЖАВЕЮЩЕЙ СТАЛИ.
2. ПРИБЛИЖЕННЫЙ ВИД ДНИЩА ДО УСТАНОВКИ СИСТЕМЫ.
3. ПРИБЛИЖЕННЫЙ ВИД ПОСЛЕ ПРИМЕНЕНИЯ СИСТЕМЫ.
4. СИСТЕМЫ ГЕРМЕТИЗАЦИИ ОСНОВАНИЙ РЕЗЕРВУАРОВ РЯДОМ
ДРУГ С ДРУГОМ.

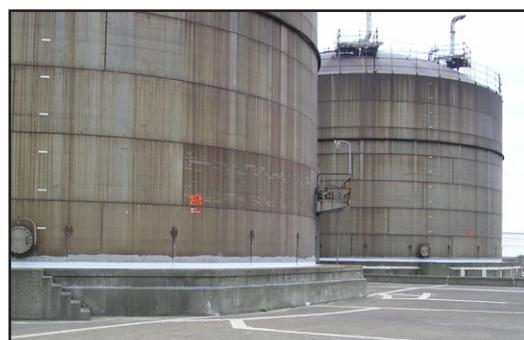
2.

НАХОДЯЩИЕСЯ НА МЕСТЕ РЕМОНТА ИНЖЕНЕРЫ ПО СНАБЖЕНИЮ
ОТМЕТИЛИ, ЧТО КОРРОЗИОННОЕ РАСТРЕСКИВАНИЕ ПОД
НАПРЯЖЕНИЕМ МОЖЕТ ВОЗНИКНУТЬ В СВЯЗИ С ПОПАДАНИЕМ
ВОДЫ ПОД ДНИЩЕ РЕЗЕРВУАРА.
