BELZONA-АЛЬТЕРНАТИВА СВАРКЕ В СЛОЖНЫХ СИТУАЦИЯХ

ПРЕДПРИЯТИЕ ПО ПЕРЕРАБОТКЕ РАСТИТЕЛЬНОГО МАСЛА - ЛИВЕРПУЛЬ, ВЕЛИКОБРИТАНИЯ

РЕЗЕРВУАР-ХРАНИЛИЩЕ ДИАМЕТРОМ 5 МЕТРОВ - КОНСТРУКЦИЯ ИЗ УГЛЕРОДИСТОЙ СТАЛИ.

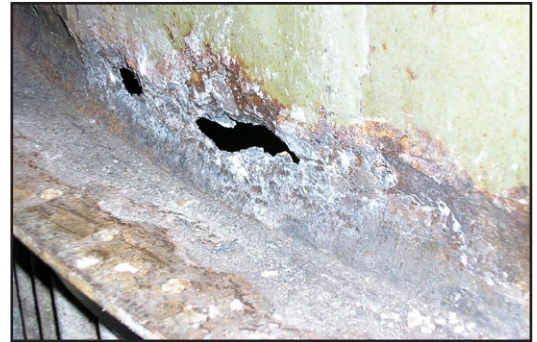
1. ОБЩИЙ ВИД РЕЗЕРВУАРНОГО ПАРКА.
2. ПОВРЕЖДЕНИЕ СТЕНКИ РЕЗЕРВУАРА.
3. РЕМОНТ С ИСПОЛЬЗОВАНИЕМ ПРОДУКТА BELZONA. ПОСЛЕ ПОДГОТОВКИ ПОВЕРХНОСТИ ДЛЯ ДОСТИЖЕНИЯ ЗАДАННОГО КОНТУРА ПРОФИЛИРОВАННЫЕ ПЛАСТИНЫ БЫЛИ ПРИКЛЕЕНЫ НА МЕСТО, С ПОСЛЕДУЮЩИМ ЗАКРЕПЛЕНИЕМ ПОРЦИИ МАТЕРИАЛА BELZONA ДЛЯ СГЛАЖИВАНИЯ СТЫКА МЕЖДУ ПЛАСТИНАМИ И ПОВЕРХНОСТЬЮ РЕЗЕРВУАРА, ЧТОБЫ ИЗЛИШКИ ВОДЫ ЛЕГКО СКАТЫВАЛИСЬ ВНИЗ.
4. ПРИБЛИЖЕННЫЙ ВИД РЕМОНТИРУЕМОГО УЧАСТКА.

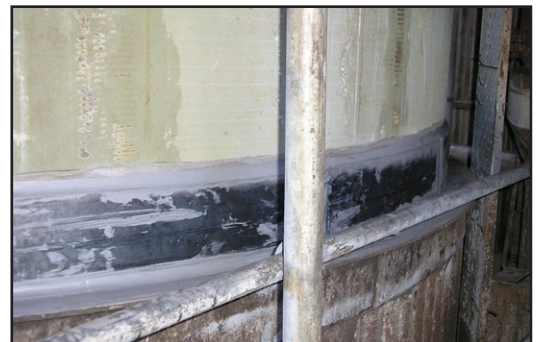
2.

РЕЗЕРВУАР ПОДВЕРГСЯ КЛАССИЧЕСКОМУ ВАРИАНТУ ВОЗДЕЙСТВИЯ КОРРОЗИИ ПОД ИЗОЛЯЦИЕЙ, ВЫЗВАННОЙ ПРОСАЧИВАНИЕМ ВОДЫ СКВОЗЬ ОБШИВКУ ВОКРУГ РЕЗЕРВУАРА И ЧЕРЕЗ ИЗОЛЯЦИОННЫЕ ЛЕНТЫ. УСУГУБЛЕНИЮ ПРОБЛЕМЫ ТАКЖЕ СПОСОБСТВОВАЛА ПОВЫШЕННАЯ ТЕМПЕРАТУРА В РЕЗЕРВУАРЕ. ДАЛЬНЕЙШИЕ ОСЛОЖНЕНИЯ РАЗВИВАЛИСЬ ПО ПРИЧИНЕ НЕУСТОЙЧИВОСТИ ВНУТРЕННЕГО ПОКРЫТИЯ, ТРЕБУЮЩЕГО ПРИМЕНЕНИЯ ЗАЩИТНОГО АЗОТНОГО НАПЫЛЕНИЯ ДО НАЧАЛА И В ТЕЧЕНИЕ ОСУЩЕСТВЛЕНИЯ СВАРОЧНЫХ РАБОТ.
