## BELZONA® ЗАЩИЩАЕТ РЕЗЕРВУАР ДЛЯ ХРАНЕНИЯ СЫРОЙ НЕФТИ

НЕФТЕБАЗА, МЕКСИКА

АВГУСТ 2001

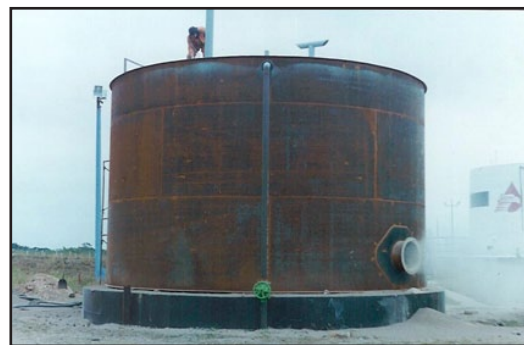
ПО ПРИЧИНЕ БЛИЗКОГО РАСПОЛОЖЕНИЯ НЕФТЕБАЗЫ К ПОБЕРЕЖЬЮ, БАЗОВЫЕ ДЕТАЛИ РЕЗЕРВУАРОВ ПОДВЕРГЛИСЬ ИЗНОСУ, В ТОМ ЧИСЛЕ ОТ ПЕСКА, СОЛЕЙ В ВОЗДУХЕ, А ТАКЖЕ ЗАГРЯЗНЕНИЮ ОТ ОСТАТОЧНЫХ КИСЛЫХ ГАЗОВ И ДРУГИХ ХИМИЧЕСКИХ КОМПОНЕНТОВ, СПОСОБСТВУЮЩИХ УСКОРЕННОЙ ЭРОЗИИ / КОРРОЗИИ НАРУЖНОЙ ПОВЕРХНОСТИ РЕЗЕРВУАРА.

1. ОБЩЕЕ СОСТОЯНИЕ РЕЗЕРВУАРА ДО ПРИМЕНЕНИЯ СИСТЕМЫ ПОКРЫТИЯ BELZONA
2. ПРОЦЕСС ПЕСКОСТРУЙНОЙ ОБРАБОТКИ.
3. ПРИМЕНЕНИЕ BELZONA® 6111 С ИСПОЛЬЗОВАНИЕМ РАСПЫЛИТЕЛЯ.
4. ПОВЕРХНОСТЬ РЕЗЕРВУАРА ПОСЛЕ ПРИМЕНЕНИЯ СИСТЕМЫ ПОКРЫТИЯ BELZONA

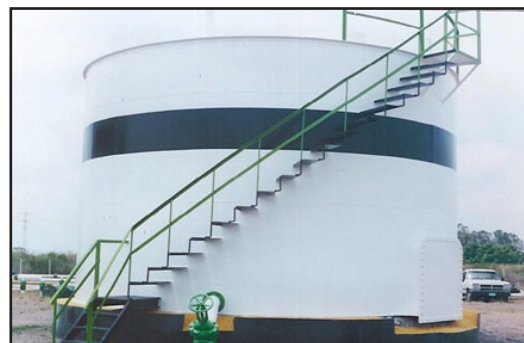
4.

СИСТЕМА ПОКРЫТИЯ BELZONA ОБЕСПЕЧИЛА ЗАЩИТУ РЕЗЕРВУАРА, ОБЕСПЕЧИВАЯ ЕГО УСТОЙЧИВОСТЬ К АБРАЗИВНОМУ И ХИМИЧЕСКОМУ ВОЗДЕЙСТВИЮ.
