ЗАЩИТА ПАТРУБКОВ НА НАЗЕМНОМ ГАЗОПЕРЕРАБАТЫВАЮЩЕМ ЗАВОДЕ

ГАЗОПЕРЕРАБАТЫВАЮЩИЙ ЗАВОД, ВЕЛИКОБРИТАНИЯ

ИЮЛЬ 2003

КОРРОЗИЯ ПАТРУБКОВ ДИАМЕТРОМ 5,08 СМ НА СТАБИЛИЗАЦИОННОЙ КОЛОННЕ ПО ОЧИСТКЕ ГАЗА.

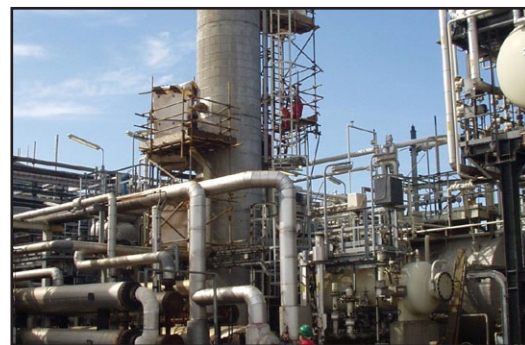
1. ГАЗОВАЯ СТАБИЛИЗАЦИОННАЯ КОЛОННА ПОДГОТОВЛЕНА К ПЕСКОСТРУЙНОЙ ОБРАБОТКЕ
2. ГОРЛОВИНА ПАТРУБКА ПОВРЕЖДЕНА КОРРОЗИЕЙ ПОД ИЗОЛЯЦИЕЙ
3. ЗАВЕРШЕННЫЙ РЕМОТ ПОСЛЕ ИНЖЕКТИРОВАНИЯ МАТЕРИАЛА BELZONA® 1391 И ПРИМЕНЕНИЯ BELZONA® 5111/6111.
