## **BELZONA® ОСТАНАВЛИВАЕТ УТЕЧКУ В РЕЗЕРВУАРЕ ДЛЯ ХРАНЕНИЯ НЕФТИ**

ЭЛЕКТРОСТАНЦИЯ, РАВЕННА, ИТАЛИЯ

РЕЗЕРВУАР ДЛЯ ХРАНЕНИЯ НЕФТИ

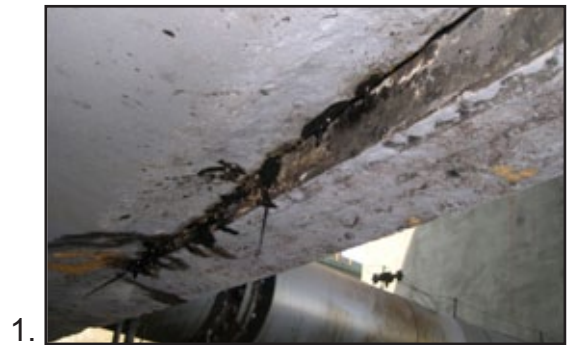
КОРРОЗИЯ МЕТАЛЛИЧЕСКОГО НАСТИЛА ВЫЗВАЛА СИЛЬНУЮ УТЕЧКУ НЕФТИ В ОКРУЖАЮЩУЮ СРЕДУ. ПРИМЕНЕНИЕ СВАРОЧНЫХ РАБОТ БЫЛО ИСКЛЮЧЕНО.

1. ВИД МЕСТА ТЕЧИ ПОСЛЕ ПРОВЕДЕНИЯ АБРАЗИВОСТРУЙНОЙ ОБРАБОТКИ
2. BELZONA® 1831 В ПРОЦЕССЕ ПРИМЕНЕНИЯ
3. BELZONA® 1111 НАНОСИТСЯ НА МЕТАЛЛИЧЕСКУЮ ПЛАСТИНУ
4. ПОЗИЦИОНИРОВАНИЕ И КРЕПЛЕНИЕ МЕТАЛЛИЧЕСКОЙ ПЛАСТИНЫ С ЗАЖИМАМИ И ДОМКРАТНЫМИ СТОЙКАМИ.

ПРИМЕНЕНИЕ БЫЛО ПРОВЕДЕНО В СООТВЕТСТВИИ С BELZONA НОУ-ХАУ СИСТЕМОЙ ЛИСТОВОЙ ТСС-1. ПЕРЕД ПРИКРЕПЛЕНИЕМ УКРЕПИТЕЛЬНЫХ ПЛАСТИН МЕСТО ПОД ПРОТЕЧКОЙ БЫЛО РАСШИРЕНО, СОЕДИНИТЕЛЬНАЯ НАКЛАДКА ЗАКРЕПЛЕНА И ЗАЖАТА НА МЕСТЕ ДОМКРАТНЫМИ СТОЙКАМИ.
