BELZONA ЯВЛЯЕТСЯ ЛУЧШИМ ВЫБОРОМ ДЛЯ ГЕРМЕТИЗАЦИИ ОСНОВАНИЯ РЕЗЕРВУАРА

РЕЗЕРВУАР ДИАМЕТРОМ 8,5М ДЛЯ ХРАНЕНИЯ АКРИЛОНИТРИЛА
НУЖДАЛСЯ В БОЛЕЕ ЭФФЕКТИВНОЙ ГЕРМЕТИЗАЦИИ ОСНОВАНИЯ
ДЛЯ ПРЕДОТВРАЩЕНИЯ КОРРОЗИИ ПОД ДНИЩЕМ.

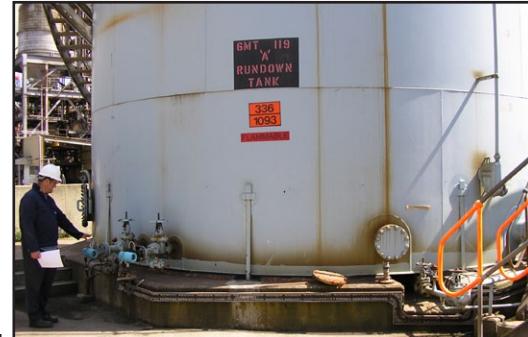
- ОБЩИЙ ВИД РЕЗЕРВУАРА
- ПРЕДЫДУЩАЯ СИСТЕМА ГЕРМЕТИЗАЦИИ
- ПРОЦЕСС ПРИМЕНЕНИЯ
- ЗАВЕРШЕННОЕ ПРИМЕНЕНИЕ. ОСТАЛОСЬ СНЯТЬ
МАСКИРОВОЧНУЮ ЛЕНТУ.

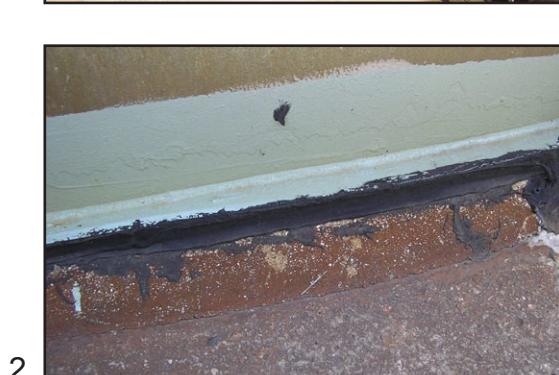
ВНЕШНЯЯ КОРРОЗИЯ ДНИЩА РЕЗЕРВУАРА, ВЫЗВАННАЯ
НАРУШЕНИЕМ ПЕРВОНАЧАЛЬНОЙ ГЕРМЕТИЗАЦИИ ОСНОВАНИЯ.
