BELZONA® РЕМОНТИРУЕТ НАСОС ДЛЯ СТОЧНОЙ ВОДЫ

КРУПНАЯ СТАНЦИЯ СТОЧНОЙ ВОДЫ, ЕГИПЕТ

НАСОСЫ ДЛЯ СТОЧНОЙ ВОДЫ МАРКИ SULZER (КОЛИЧЕСТВО - 5 ЕДИНИЦ)

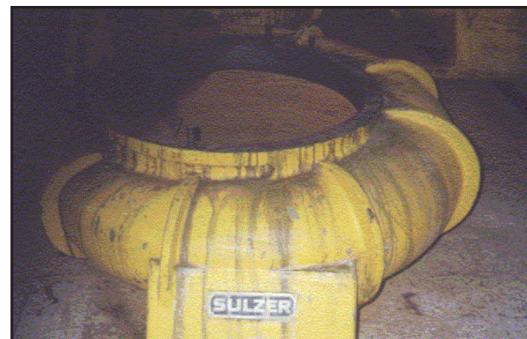
КОРРОДИРОВАННЫЙ ДИФФУЗОР, КОРПУСА И РАБОЧИЕ КОЛЕСА, ПРИВОДЯЩИЕ К НИЗКОМУ КПД НАСОСОВ.

1. КОРРОДИРОВАННЫЕ КОРПУСА.
2. КОРРОДИРОВАННЫЙ ДИФФУЗОР.
3. НА ДИФФУЗОР БЫЛО НАНЕСЕНО ПОКРЫТИЕ.
4. ПОКРЫТИЕ РАБОЧЕГО КОЛЕСА ЗАВЕРШЕНО.
