BELZONA ОБЕСПЕЧИВАЕТ ЗАЩИТУ РАБОЧЕГО КОЛЕСА НАСОСА ОТ КАВИТАЦИИ.

ХИМИЧЕСКИЙ ЗАВОД, ИТАЛИЯ

ПОКРЫТИЕ ДЛЯ НОВОГО РАБОЧЕГО КОЛЕСА НАСОСА

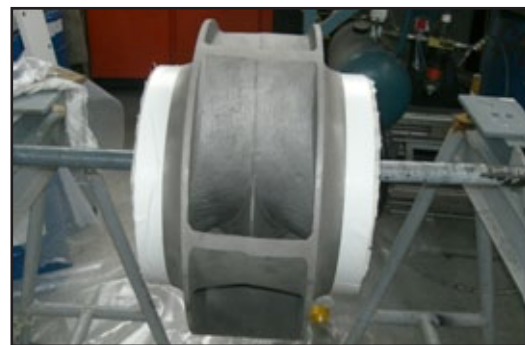
1. ПОВЕРХНОСТЬ ПОСЛЕ ДРОБЕСТРУЙНОЙ ОБРАБОТКИ.
2. ПОВЕРХНОСТЬ ПОКРЫТА С BELZONA® 1341.
3. НАНОСИТСЯ ПЕРВЫЙ СЛОЙ BELZONA® 2141 (ЧЁРНЫЙ)
4. ЗАВЕРШЁННОЕ ПРИМЕНЕНИЕ (ЗЕЛЕНОГО) ВТОРОГО СЛОЯ BELZONA® 2141
