BELZONA - РЕМОНТ КАВИТАЦИОННОГО ПОВРЕЖДЕНИЯ НА НАСОСЕ ПОДАЧИ ПИТЬЕВОЙ ВОДЫ

ЗАВОД ДЛЯ ПЕРЕРАБОТКИ ВОДЫ, ШТАТ ВИРДЖИНИЯ.

ВЕРТИКАЛЬНЫЙ НАСОС МУНИЦИПАЛЬНОГО ЗАВОДА ДЛЯ ПЕРЕРАБОТКИ ВОДЫ НА МЕСТНОЙ ПОДРЯДНОЙ РЕМОНТНОЙ БАЗЕ.

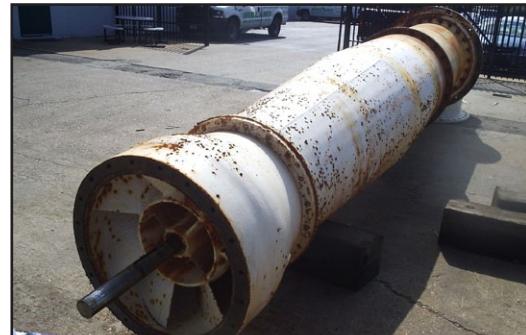
1. ВЕРТИКАЛЬНЫЙ 70 - САНТИМЕТРОВЫЙ НАСОС ДЛЯ ПИТЬЕВОЙ ВОДЫ.
2. ВИД КАВИТАЦИОННЫХ ПОВРЕЖДЕНИЙ НА ВСАСЫВАЮЩЕМ ЦИЛИНДРЕ. НАСОС ОТРЕМОНТИРОВАН ПРИ ПОМОЩИ SUPER METAL.
3. НАСОС ВОЗВРАЩЁН ДЛЯ РЕМОНТА ПО ПРИЧИНЕ ВИБРАЦИИ. ОСМОТР ПОКАЗЫВАЕТ НАЛИЧИЕ ЛЁГКИХ ПОВРЕЖДЕНИЙ С МОМЕНТА ОСУЩЕСТВЛЕНИЯ ПРЕДЫДУЩЕГО РЕМОНТА.
4. АВАРИЙНЫЙ BELZONA SUPER E METAL

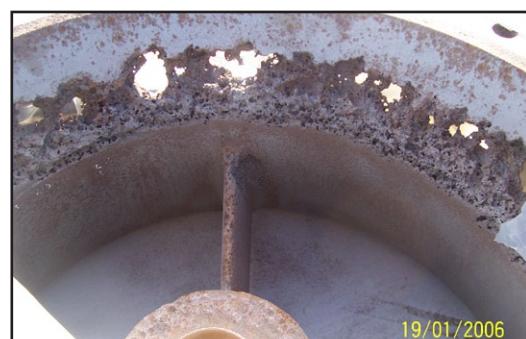
2.

ВСАСЫВАЮЩИЙ ЦИЛИНДР ИМЕЛ ЗНАЧИТЕЛЬНЫЕ ПОВРЕЖДЕНИЯ ОТ КАВИТАЦИИ.

ЯНВАРЬ 2006: ИЗНОШЕННАЯ МЕТАЛЛИЧЕСКАЯ ПОВЕРХНОСТЬ БЫЛА ВОССТАНОВЛЕНА С ПОМОЩЬЮ BELZONA® 1111. МЕТОДОМ СВАРКИ СТАЛЬНЫХ РЁБЕР ЖЁСТКОСТИ К НАРУЖНОЙ ЧАСТИ ПОВЕРХНОСТИ КОРПУСУ БЫЛА ПРИДАНА ПРОЧНОСТЬ. АПРЕЛЬ 2008: НАСОС ВОЗВРАЩЁН ДЛЯ РЕМОНТА ПО ПРИЧИНЕ ВИБРАЦИИ. ОСМОТР РАНЕЕ ПРОВЕДЁННОГО РЕМОНТА ВЫЯВИЛ ЛЁГКИЕ ПОВРЕЖДЕНИЯ, КОТОРЫЕ БЫЛИ ВОССТАНОВЛЕНЫ С ПОМОЩЬЮ BELZONA® 1221 И СЕРТИФИЦИРОВАННЫМ NSF ПРОДУКТОМ BELZONA® 1341 ПОВЕРХ BELZONA® 1221.
